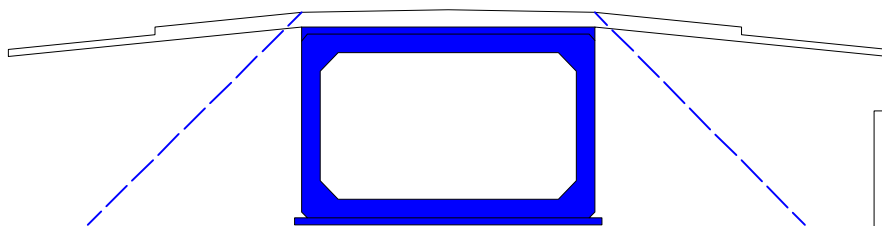
przebieg 10+246

w trakcie
 	zakończono
 	murek oporowy
